233.223.2.2016

PROTOKÓŁ nr B1/ZS3/2016z okresowej kontroli stanu technicznego
obiektu budowlanego – **kontrola roczna****Podstawa prawna:** art. 62 ust. 1 pkt 1 ustawy z dnia 7 lipca 1994 roku - Prawo budowlane (tekst jednolity Dz. U. z 2013 roku, poz. 1409 ze zm.)

Obiekt:	Zespół Szkół nr 3 im. Stanisława Wyspiańskiego
Adres:	ul. Wrocławska 6, 44-335 Jastrzębie - Zdrój
Właściciel/Zarządca	Gmina Jastrzębie – Zdrój / dyrektor zespołu szkół
Ogólna charakterystyka obiektu:	<p>Rok budowy: 1981 Powierzchnia zabudowy: 1974 m² Powierzchnia użytkowa: 3388,60 m² Kubatura: 16405 m³ Ilość kondygnacji nadziemnych: budynek dydaktyczny: 3 sala gimnastyczna z zapleczem: 1 łącznie i kuchnia z zapleczem: 1 Ilość kondygnacji podziemnych: częściowe podpiwniczenie obiektu</p>
Kontrolę przeprowadził:	<p>mgr inż. Beata Studnik-Zabrzewska upr. bud. do kierowania robotami budowlanymi w specjalności konstrukcyjno-budowlanej bez ograniczeń nr upr. SLK/5229/OWOK/14 nr ewid. SLK/50925/16</p> <p><i>[Signature]</i></p> <p>mgr inż. Beata Studnik-Zabrzewska</p>

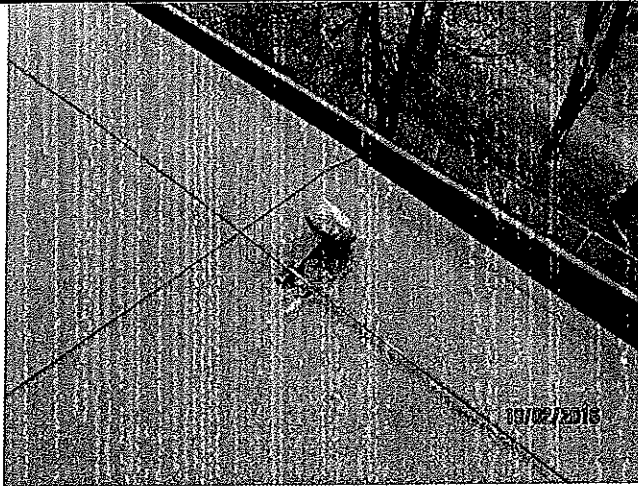
Fot. 1

2. klimatyzatory	brak
3. anteny, konstrukcje wsporcze	Stan dobry.
4. wylaz dachowy	Stan dobry.
5. drabiny zewnętrzne	brak
6. Instalacja odgromowa	<p>Uszkodzenie zamocowań instalacji odgromowej na dachu budynku dydaktycznego. Fot.1 Protokół kontroli instalacji odgromowej wg odrębnego opracowania.</p> <p>Zalecenia: wykonać naprawę zamocowań instalacji.</p>

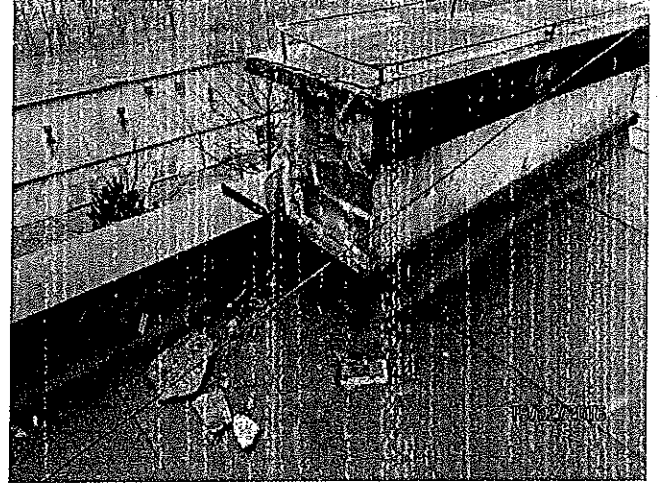
Fot. 2

2. kominy	<p><i>Łącznik, zaplecze sali, mieszkanie – stan dobry.</i> <i>Budynek dydaktyczny - miejscowe łuszczenie powłok malarskich z kominów. Na części kominów występuje odspojenie i odpadanie tynków. Fot.2</i></p> <p>Zalecenia: Wykonać naprawę tynków na kominach.</p>

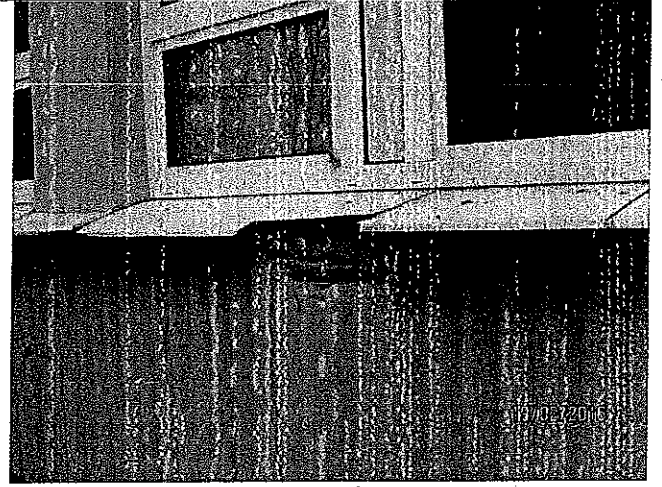
Fot. 4

10. parapety	<p>Ogólny stan dobry.</p> <p>Uszkodzenia parapetów na parterze przy wejściu do piwnicy od strony północnej. Fot.4 Miejscowe odkształcenia parapetów na parterze budynku dydaktycznego od strony południowej.</p> <p>Odkształcenie blachy między parapetami dużych okien na zapleczu sali gimnastycznej.</p> <p>Zalecenia: wymiana uszkodzonych parapetów i naprawa blachy pomiędzy parapetami.</p>

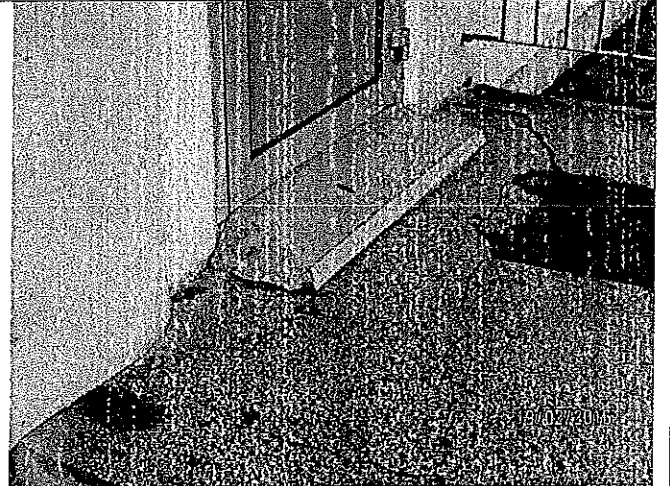
Fot. 6

4. balkony, loggie	<p><i>brak</i></p>
5. tarasy	<p><i>brak</i></p>
6. balustrady zewnętrzne	<p><i>Stan dobry.</i></p>
7. schody zewnętrzne	<ul style="list-style-type: none">- <i>Schody prowadzące wejścia głównego – stan zadowalający. Miejscowe spękania płytek. Uszczerbienia krawędzi stopni oraz uszkodzenie listwy na krawędzi stopni.</i>- <i>Schody bocznego wejścia do budynku dydaktycznego – schody miejscowo spękane. Ubytek jednego pręta kraty przed wejściem (wycieraczki)</i>- <i>Schody zaplecza sali gimnastycznej – spocznik schodów spękany, uskok i ubytek w nawierzchni lastryko. Wystające elementy stalowe (śruby)stwarzające niebezpieczeństwo potknięcia się. Fot.6</i>- <i>Schody wejścia obok sali gimnastycznej – spękania okładziny lastryko,</i>

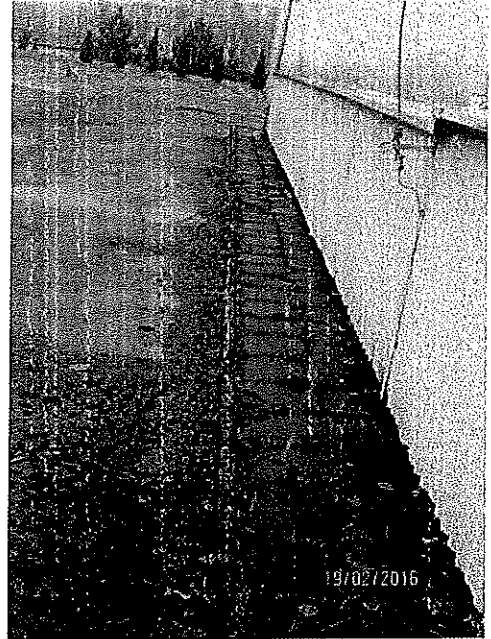
Fot. 8

2. opaska wokół budynku	Betonowe opaski z uskokami, miejscami wadliwe spadki, łączenia elementów miejscowo przerośnięte trawą (zalecenia: pkt 1). Fot.8 Opaski z kostki betonowej – stan dobry

Inne elementy, urządzenia, instalacje	
1. dojścia do budynku, zjazdy, parkingi, place	<p>Część utwardzeń została wykonana przy użyciu kostki betonowej – stan dobry. Pozostała część utwardzeń – plac asfaltobetonowy. Od strony północnej – stan zadowalający, Dziedziniec szkolny od strony wschodniej oraz utwardzenie po stronie południowej – nierówności nawierzchni, spękania, przerastanie spękań trawą, wykruszenia, nierówne obrzeża poprzerastrane trawą. Fot.7 Na dziedzińcu składowane są kostki betonowe służące do wykonywania nowych utwardzeń, gruz, kruszywo i zdemontowane, stare kostki chodnikowe. Utwardzenie w rejonie wejścia do mieszkania – utwardzenie z płyt chodnikowych, uskoki płyt, nierówna nawierzchnia. Parking wewnętrzny – nawierzchnia asfaltobetonowa – stan zadowalający. Zalecenia: uprzątnięcie dziedzińca szkolnego, zabezpieczenie obszaru składowania materiałów, - w planie remontów uwzględnić remont nawierzchni dziedzińca łącznie z opaskami wokół budynku.</p>

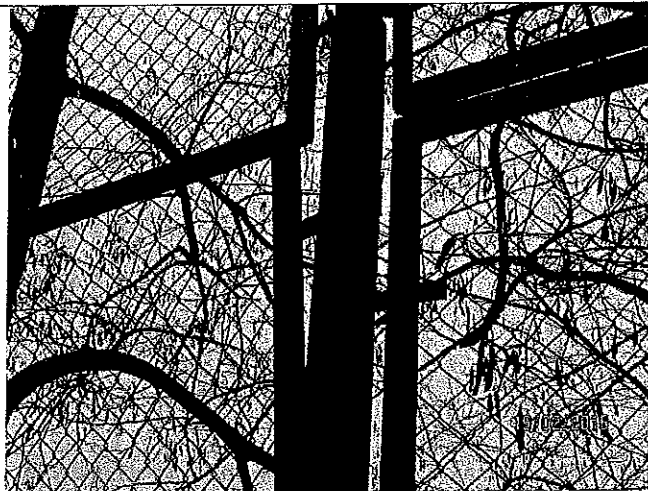
Fot. 9

3. ogrodzenie	Przęsła i słupki korodują. Stan ogrodzenia za bramką boiska zły – korozja mocowań przęseł Fot.9. Furtka od strony wschodniej skorodowana. <u>Zalecenia:</u> konieczny demontaż przęseł za bramką boiska lub naprawa mocowań, - w planach remontów uwzględnić naprawę lub wymianę ogrodzenia.

W pierwszej kolejności należy wykonać demontaż przęseł ogrodzenia za bramką boiska lub naprawę mocowań.

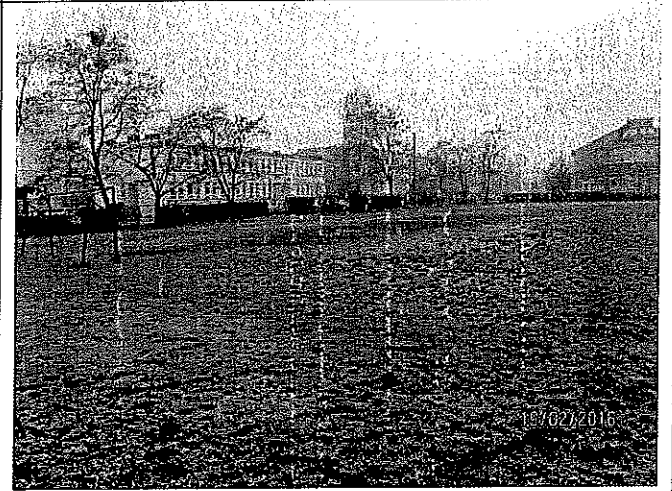
Fot. 10

4. boisko i bieżnia	Boisko, bieżnia i skocznia do skoków w dal porośnięta trawą. Od dnia 1.04.2015 roku, boisko zostało wyłączone z użytkowania decyzją Śląskiego Państwowego Inspektora Sanitarnego z dnia 27 marca 2015 roku. Fot.10 <u>Zalecenia:</u> rewitalizację boiska wraz z otoczeniem.

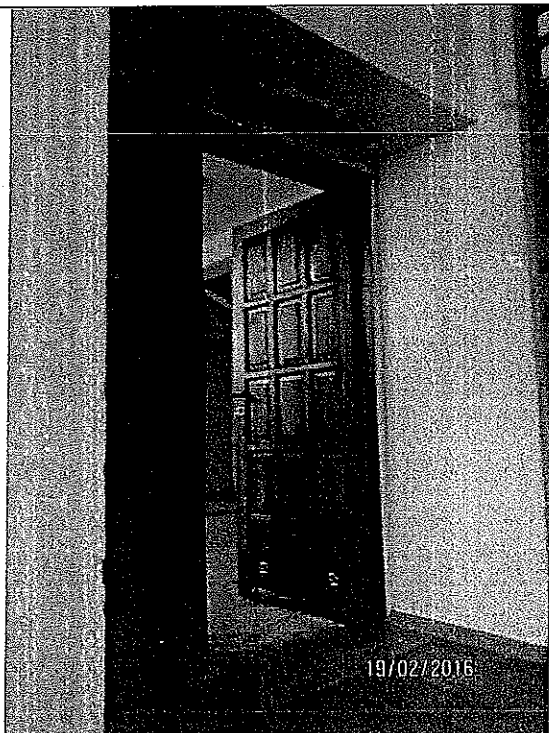
Fot. 11

Sala gimnastyczna	
<p><i>Posadzka – stan dobry</i> <i>Ściany stan zadowolający – miejscowe uszkodzenia lamperii. Znaczny ubytek tynku nad drzwiami od strony korytarza głównego. Fot.11</i> <i>Szatnie i sanitariaty zaplecza sali – stan dobry.</i></p> <p>Zalecenia: należy uzupełnić ubytek tynku nad drzwiami, uzupełnienie ubytków lamperii.</p>	
Szatnia uczniowska	
<p><i>Stan szatni zadowolający. W strefie przypodłogowej łuszczenie się powłoki malarskiej, miejscowe ubytki tynku. Zabrudzenia ścian i sufitu. Fot. 18</i></p> <p>Zalecenia: naprawa ubytków tynku i malowanie ścian i sufitu.</p>

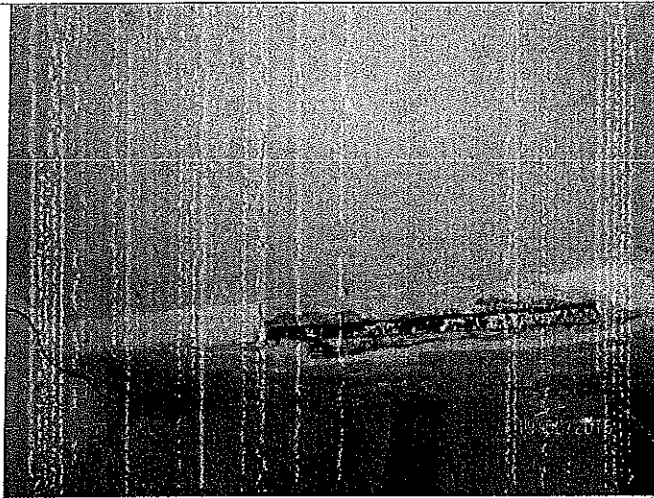
Fot. 15

Klatka schodowa, korytarze	
<p>- Klatka schodowa do piwnicy – miejscowe uszerbienia krawędzi stopni. Belka nad schodami do piwnicy - ubytki w otulinie zbrojenia, widoczne pręty zbrojeniowe. Łuszczenie się powłoki malarskiej, miejscowe ubytki tynku. Zabrudzenia ścian. Fot.15 Klatka schodowa budynku dydaktycznego – stan dobry. Korytarz sali gimnastycznej – stan dobry. Korytarze budynku dydaktycznego, łącznik – stan ścian dobry. Nieznaczne pęknięcia posadzek z lastriko. Pęknięcia posadzki w linii dylatacji. Fot.15 Posadzka II piętra budynku dydaktycznego – lokalne odspojenia płytek ceramicznych od podłoża. Zalecenia: uzupełnienie ubytku w otulinie zbrojenia, uzupełnienie tynku i malowanie ścian.</p>	
Inne pomieszczenia wewnętrzne	
Stan dobry.	
Mieszkanie przyszkolne	
Stan dobry.	
Elementy budynku, których uszkodzenia mogą powodować zagrożenia dla bezpieczeństwa osób, środowiska, konstrukcji budynku (ogólny stan)

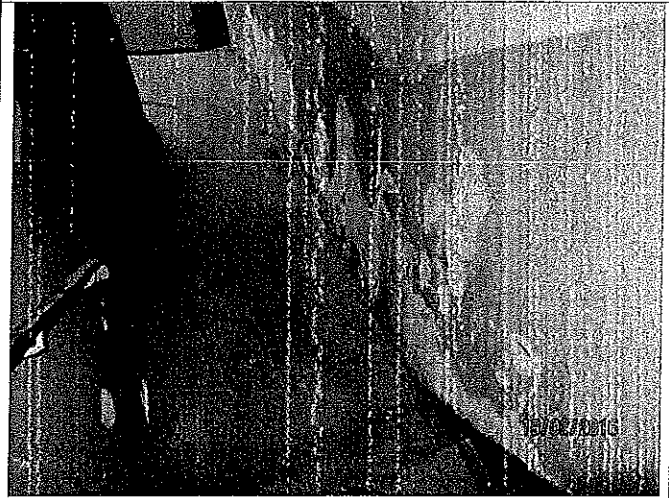
Fot. 16

2. instalacja p.poż	<i>Protokół kontroli wg odrębnego opracowania.</i>
Piwnice	
<p><i>Stan piwnic zadowolający, brak zawilgoceń. Na dużej powierzchni ścian łuszczenie się powłoki malarskiej, miejscowe ubytki tynku. Zabrudzenia ścian i sufitów. Nierówna posadzka cementowa. Wyeksponowana stolarka drzwiowa. Fot.16-18</i> <i>Belka nad schodami do piwnicy – ubytki w otulinie zbrojenia, widoczne pręty zbrojeniowe. Fot.15</i></p> <p>Zalecenia: należy oczyścić miejsce z widocznymi prętami zbrojenia przy pomocy szczotki drucianej, a następnie uzupełnić ubytek przy użyciu zaprawy naprawczej, - w planie remontów uwzględnić naprawę tynków i malowanie ścian oraz wykonanie posadzek i wymianę drzwi.</p>	
Sanitariaty	
<i>Stan dobry.</i>	
Sale zajęć	
<p><i>W części klas widoczne przetarcia i zużycie posadzek z płytek PCV i linoleum. Miejscowe odspojenie płytek PCV od podłoża, wykonane bieżące naprawy i uzupełnienia. Uszkodzenia posadzek dotyczą głównie sal nr: 6, 24, 22. Fot.12,13</i> <i>Powłoki malarskie – ogólny stan dobry.</i></p> <p>Zalecenia: w planie remontów uwzględnić naprawę lub wymianę uszkodzonych posadzek</p>
