233.223.2.2016

PROTOKÓŁ nr B1/ZS3/2016z okresowej kontroli stanu technicznego
obiektu budowlanego – **kontrola roczna****Podstawa prawna:** art. 62 ust. 1 pkt 1 ustawy z dnia 7 lipca 1994 roku - Prawo budowlane (tekst jednolity Dz. U. z 2013 roku, poz. 1409 ze zm.)

Obiekt:	Zespół Szkół nr 3 im. Stanisława Wyspiańskiego
Adres:	ul. Wrocławska 6, 44-335 Jastrzębie - Zdrój
Właściciel/Zarządca	Gmina Jastrzębie – Zdrój / dyrektor zespołu szkół
Ogólna charakterystyka obiektu:	<p>Rok budowy: 1981 Powierzchnia zabudowy: 1974 m² Powierzchnia użytkowa: 3388,60 m² Kubatura: 16405 m³ Ilość kondygnacji nadziemnych: budynek dydaktyczny: 3 sala gimnastyczna z zapleczem: 1 łącznie i kuchnia z zapleczem: 1 Ilość kondygnacji podziemnych: częściowe podpiwniczenie obiektu</p>
Kontrolę przeprowadził:	<p>mgr inż. Beata Studnik-Zabrzewska upr. bud. do kierowania robotami budowlanymi w specjalności konstrukcyjno-budowlanej bez ograniczeń nr upr. SLK/5229/OWOK/14 nr ewid. SLK/50925/16</p> <p><i>[Signature]</i></p> <p>mgr inż. Beata Studnik-Zabrzewska</p>

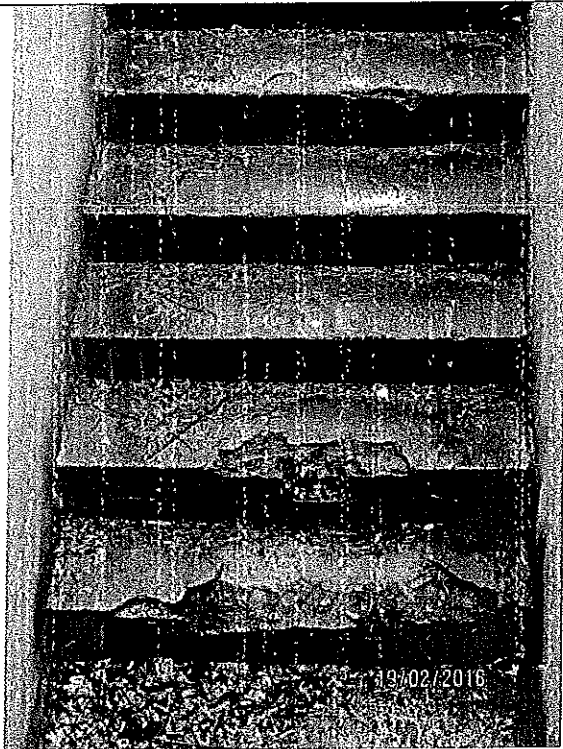
Fot. 4

10. parapety	<p>Ogólny stan dobry.</p> <p>Uszkodzenia parapetów na parterze przy wejściu do piwnicy od strony północnej. Fot.4 Miejscowe odkształcenia parapetów na parterze budynku dydaktycznego od strony południowej.</p> <p>Odkształcenie blachy między parapetami dużych okien na zapleczu sali gimnastycznej.</p> <p>Zalecenia: wymiana uszkodzonych parapetów i naprawa blachy pomiędzy parapetami.</p>

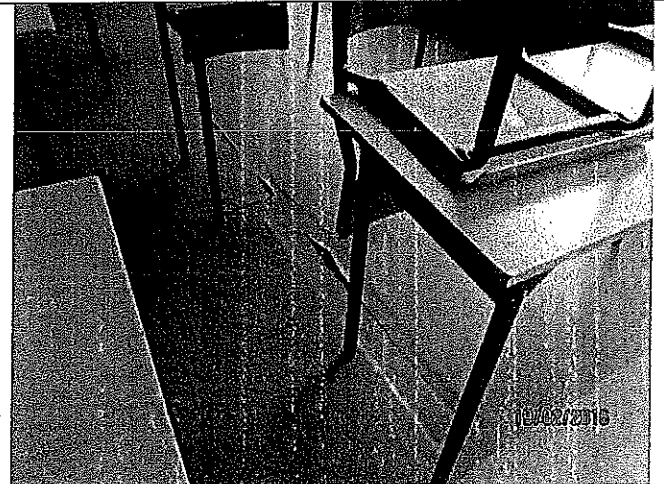
Fot. 11

Sala gimnastyczna	
<p><i>Posadzka – stan dobry</i> <i>Ściany stan zadowolający – miejscowe uszkodzenia lamperii. Znaczny ubytek tynku nad drzwiami od strony korytarza głównego. Fot.11</i> <i>Szatnie i sanitariaty zaplecza sali – stan dobry.</i></p> <p>Zalecenia: należy uzupełnić ubytek tynku nad drzwiami, uzupełnienie ubytków lamperii.</p>	
Szatnia uczniowska	
<p><i>Stan szatni zadowolający. W strefie przypodłogowej łuszczenie się powłoki malarskiej, miejscowe ubytki tynku. Zabrudzenia ścian i sufitu. Fot. 18</i></p> <p>Zalecenia: naprawa ubytków tynku i malowanie ścian i sufitu.</p>
